EL SECRETO

PARA LOGRAR LA EXCELENCIA EN
LA ESPECIFICACIÓN, ELECCIÓN, Y
APLICACIÓN DE LAS PINTURAS
Y REVESTIMIENTOS.

El presente documento enseña a elegir, aplicar, y especificar las diferentes pinturas y revestimientos, para proteger y decorar los distintos materiales de construcción que habitualmente hay en las obras, con el objeto de obtener con ellas los mejores resultados a través del tiempo.

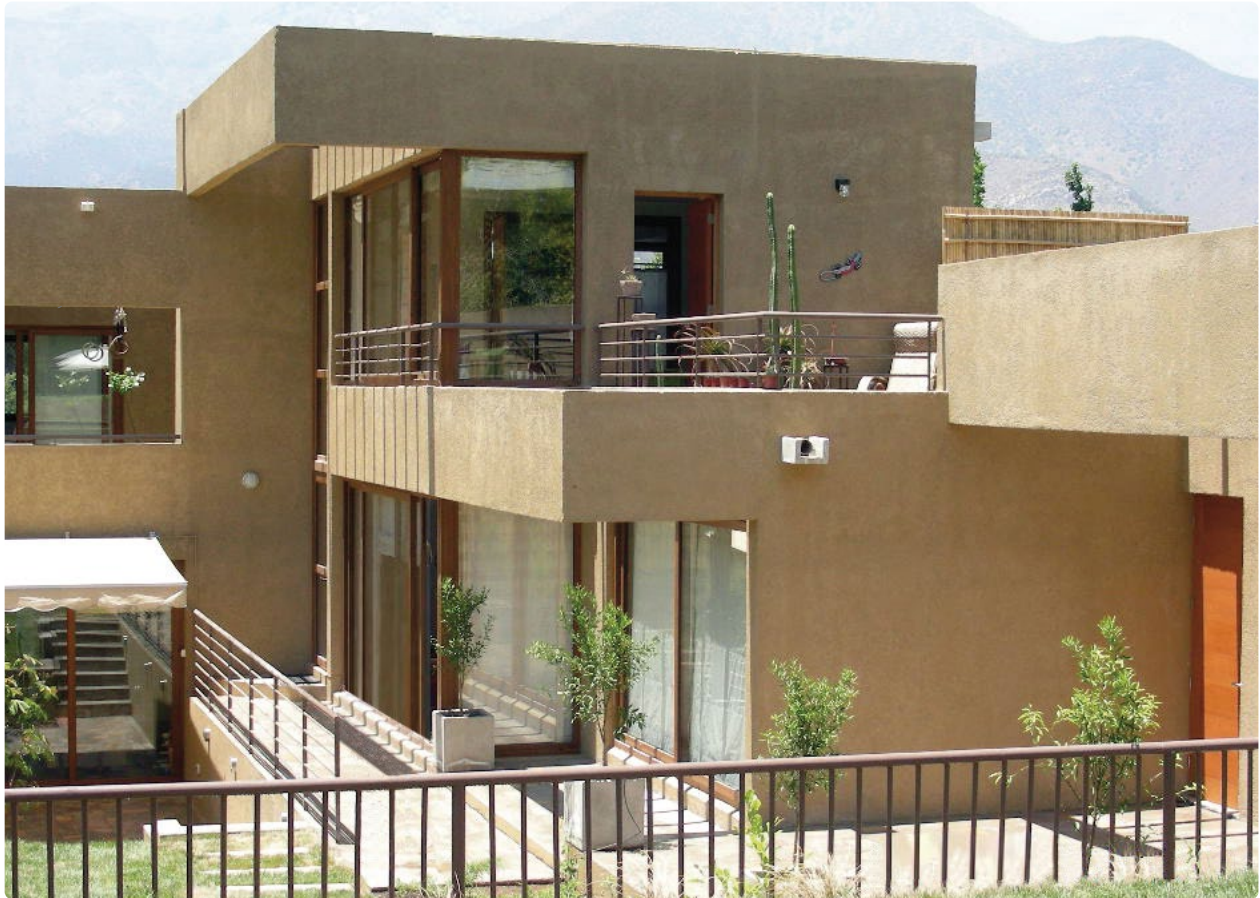
PINTADA CON ESMALTE AL AGUA PIEZA & FACHADA.

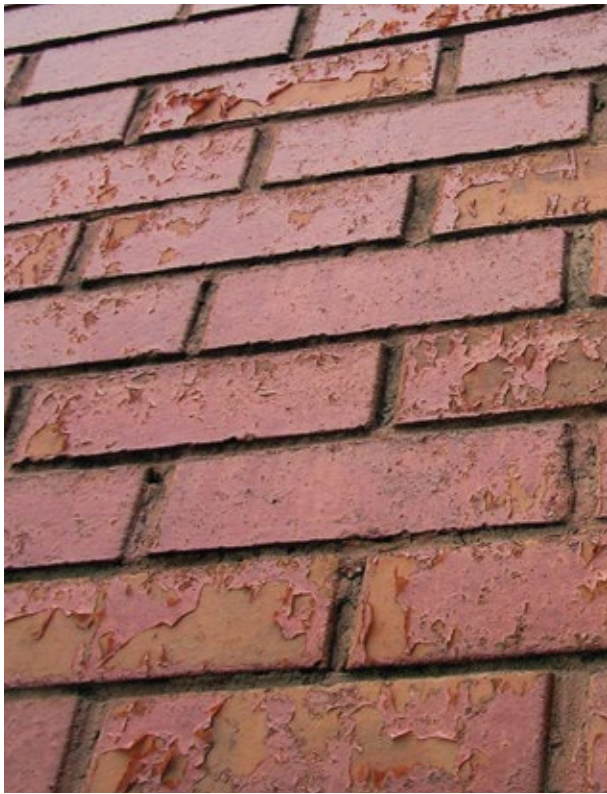
BARNIZ MARINO DESPRENDIDO POR SAPONIFICACIÓN.

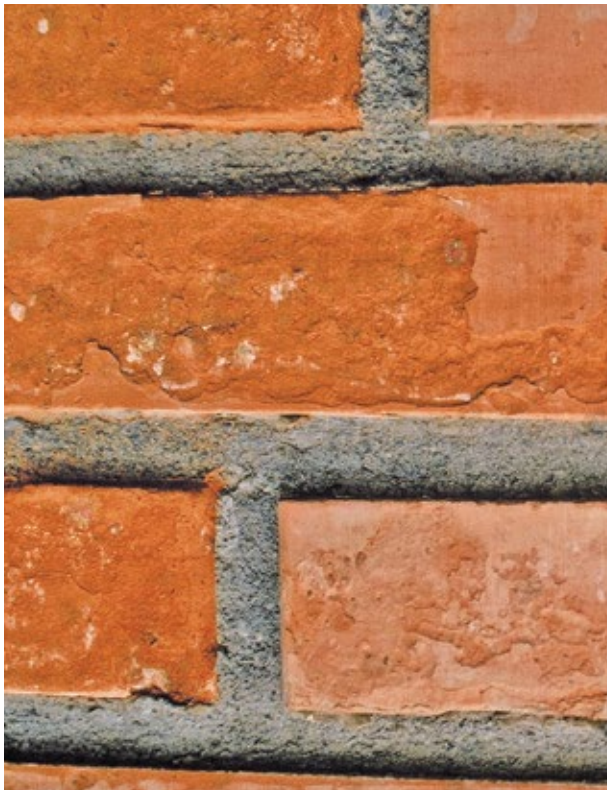
LADRILLOS DAÑADOS POR HUMEDAD Y HELADAS, POR NO HABER SIDO PROTEGIDOS CON SILICONA HIDROFUGANTE.

La protección de los ladrillos debe hacerse, porque durante los inviernos lluviosos absorben agua entre un 14% y un 22% <según lo indicado en la norma chilena NCh-169>, la que al congelarse en el interior de ellos, se expande $\pm 8\%$, rompiéndolos; los geólogos llaman a este proceso "meteorización", y así se forman las arenas en los desiertos, y las piedras "lajas" en la cordillera. Esto sucede rápida o lentamente dependiendo de las condiciones climáticas bajo las cuales esta la vivienda; a modo de ejemplo en Punta Arenas y Calama, el ciclo hielo-deshielo causa daños al cabo de un año, debido a que son zonas donde caen muchas heladas durante el año. En la zona central caen generalmente pocas heladas; sin embargo en Colina, Lampa y Batuco, caen más heladas que en Santiago, siendo estas muy largas, dañándolos también durante el primer año de exposición a la intemperie.

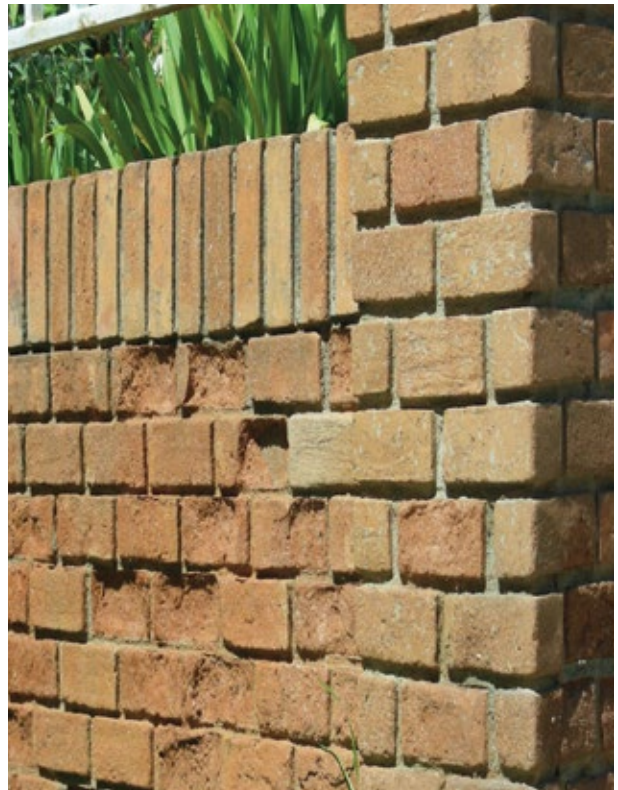
LADRILLOS SIN PROTECCIÓN DAÑADOS POR HUMEDAD Y RIEGO.

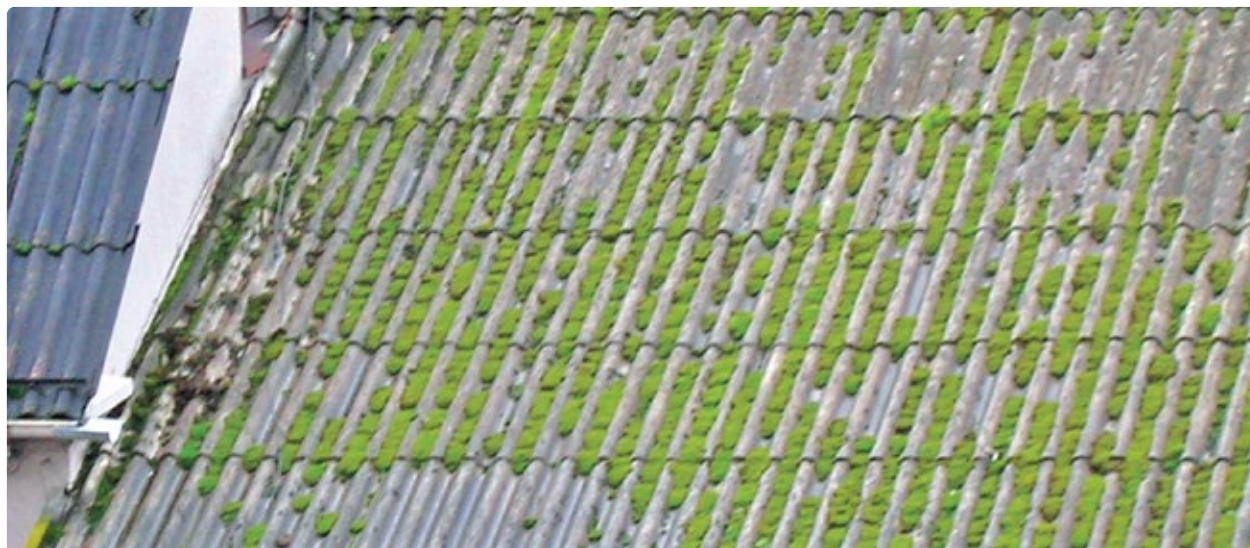
TECHO DAÑADO POR VEJEZ, NO PINTABLE.

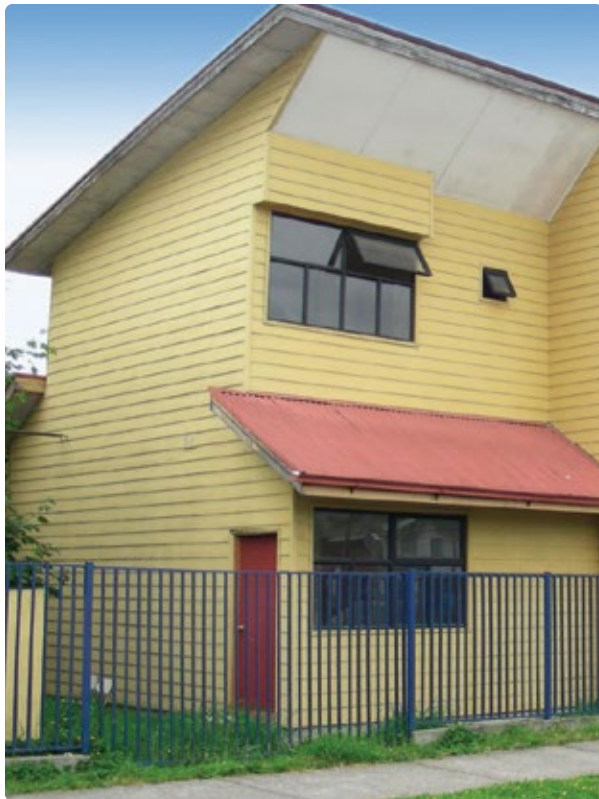
ESMALTE AL AGUA SOBRE SIDING.

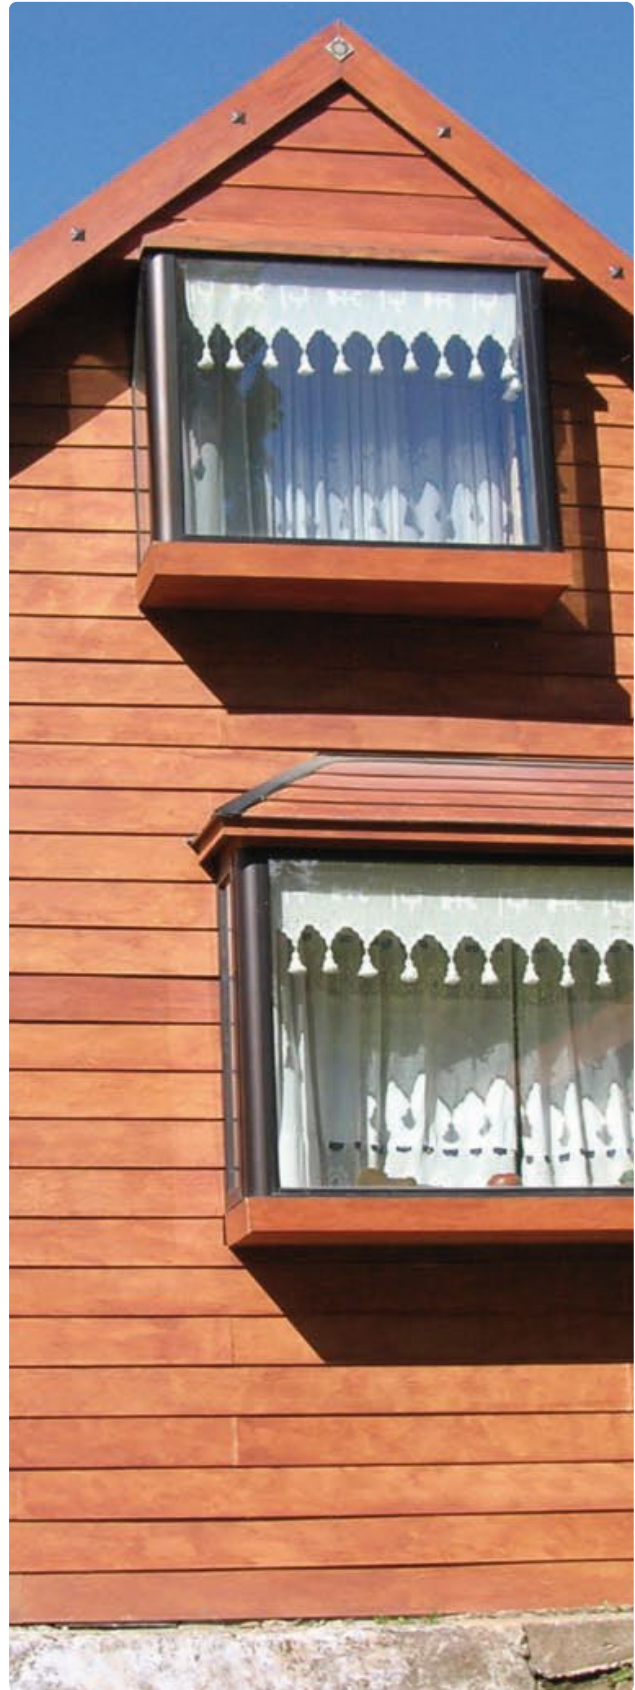
SIDING DE FIBROCEMENTO CON FIBROMAD, FIBROLUX Y WATER PROOF.

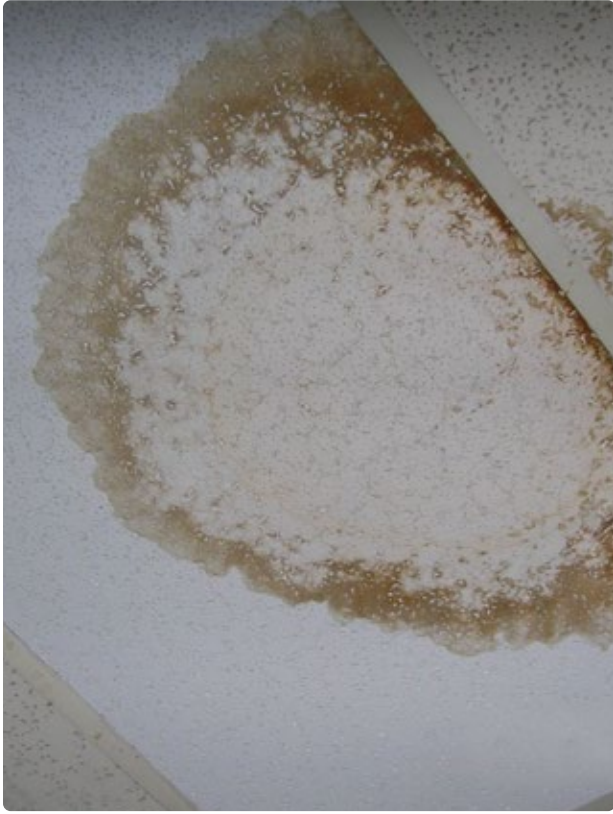
MANCHAS POR GOTERAS, SE PUEDEN CUBRIR CON ÓLEO OPACO.

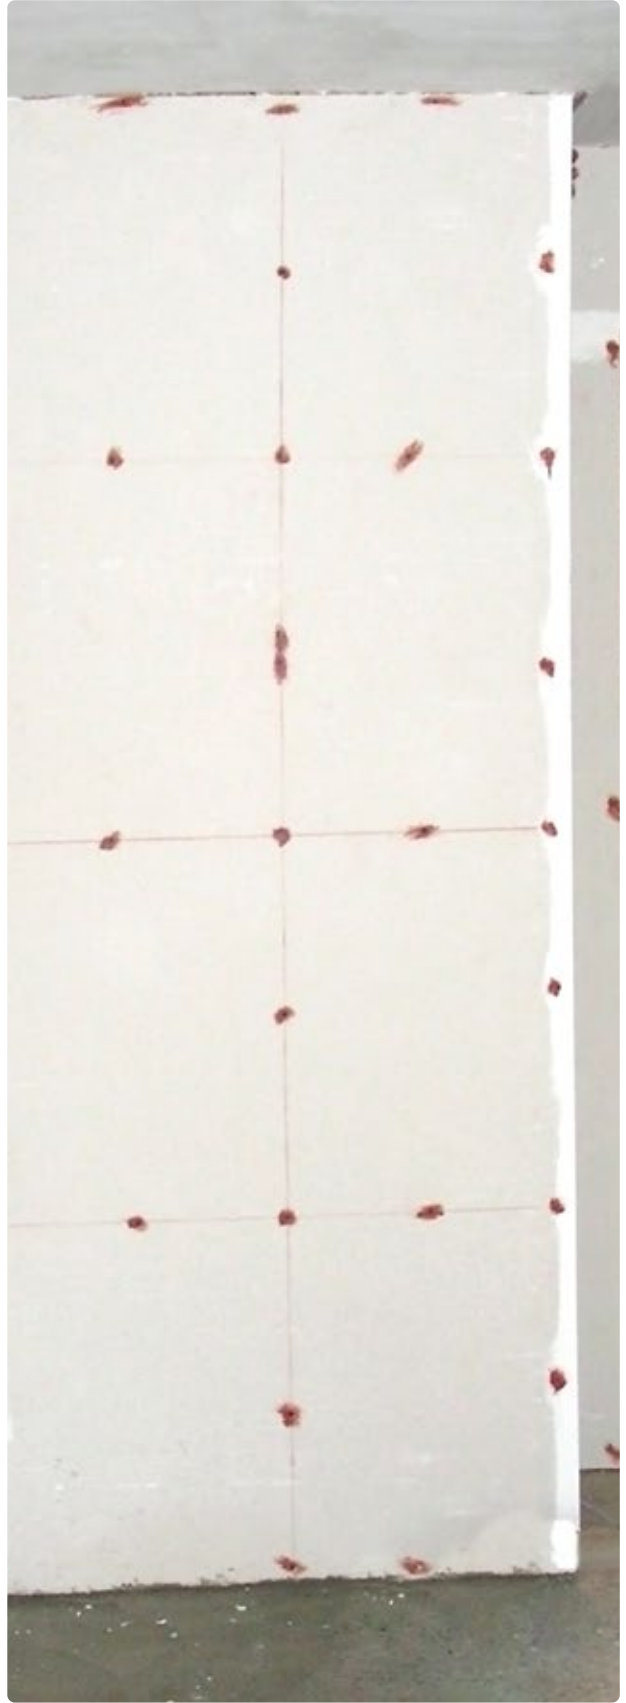
PLANCHA DE YESO - CARTÓN CON PAPEL PINTABLE, CLAVOS INADECUADOS, DEBIENDO SER GALVANIZADO.

Si las planchas se fijan sobre la tabiquería con clavos o tornillos de acero convencionales, estos deberán protegerse con Anticorrosivos, para evitar y prevenir así la corrosión sobre ellos, que de no hacerse, presentarán al cabo de un tiempo manchas amarillas de óxido. En caso de emplear clavos o tornillos especiales, no es necesario protegerlos.

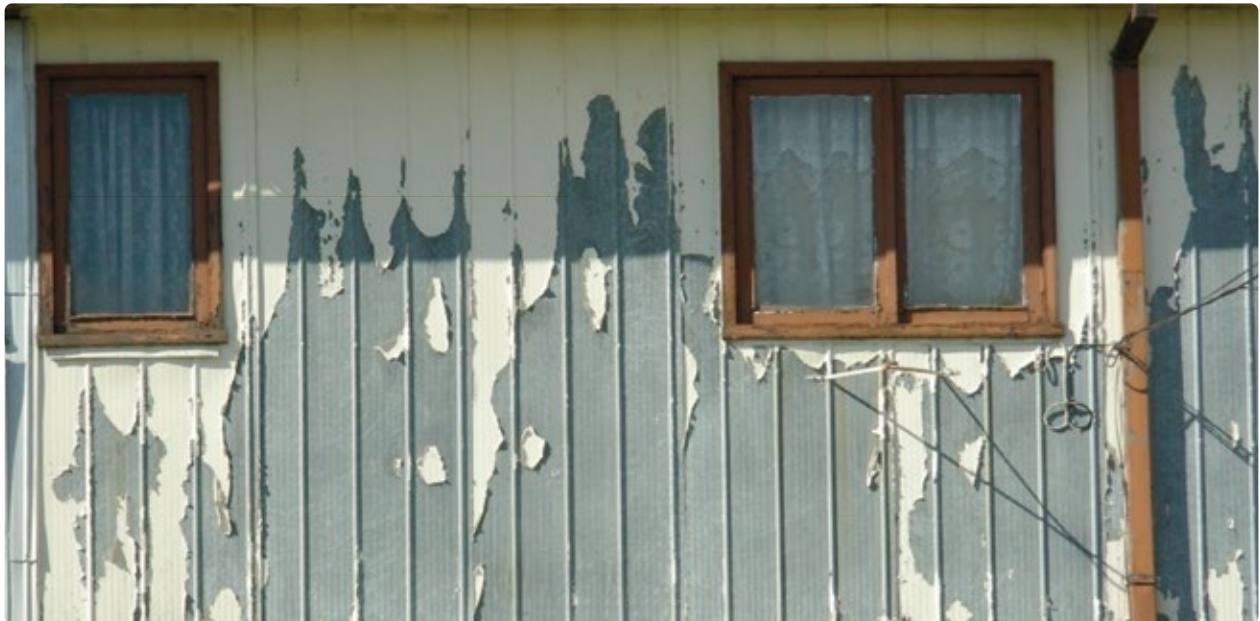
ÓLEO SINTÉTICO DESPRENDIDO POR FALTA DE ADHERENCIA.

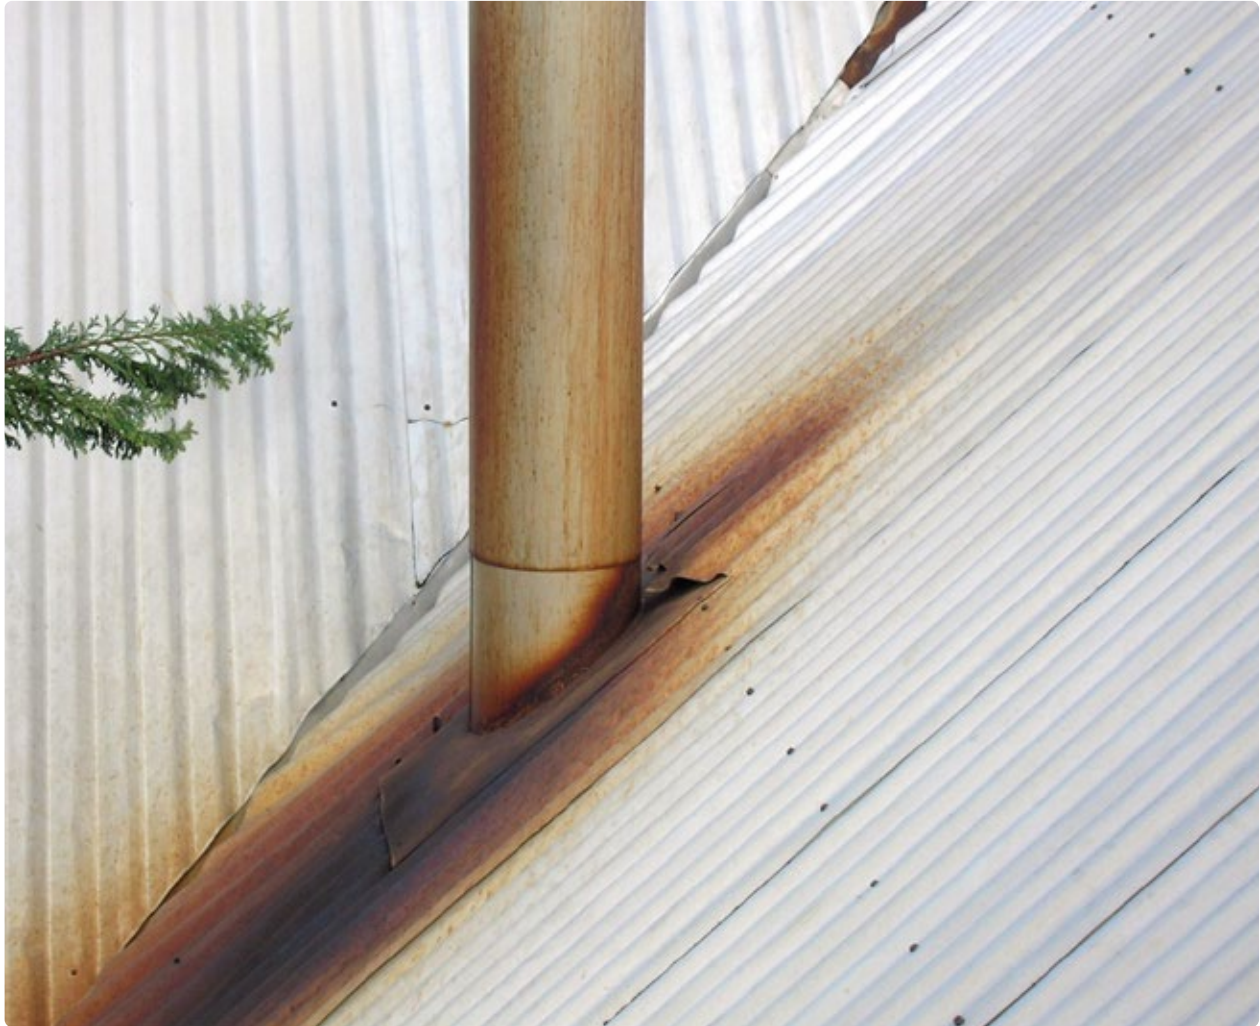
ACERO GALVANIZADO CORROÍDO POR ACCIÓN DEL HUMO.

Tal es el caso de los techos de zinc sobre las casas del sur, donde las chimeneas de las estufas a leña generan como combustión, humos con ácido piroleñoso, ácido tánico, sulfúrico y compuestos nitrosos, que al contacto con la humedad, se convierten en productos muy corrosivos, dañando así la techumbre a través del tiempo. Así también, los cañones de salida de los gases de combustión terminan corroídos, y esto puede originar la fuga del fuego en el entretecho, incendiando la vivienda.

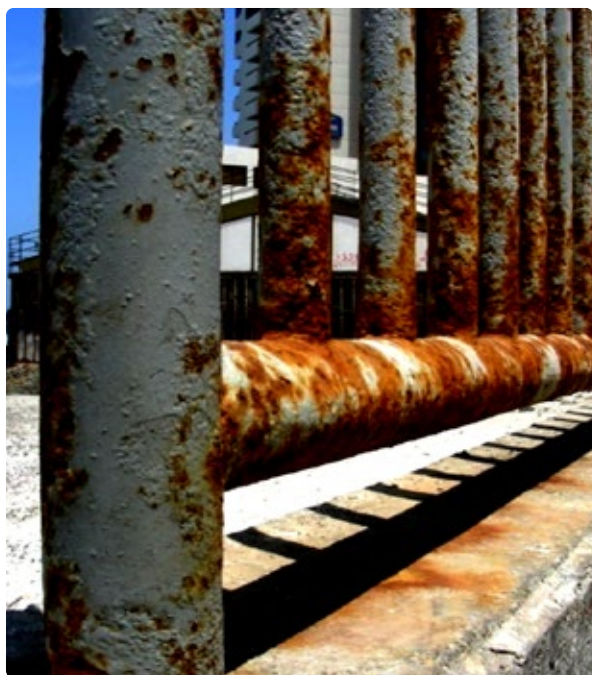
CORROSIÓN CERCANA AL MAR, IQUIQUE, PROVOCADA POR UNA ATMÓSFERA NÍTRICA DE LAS GUANERAS.

debajo de ella, situación que sucede lenta o rápidamente, dependiendo de la cantidad de Zinc que se haya depositado sobre el acero, que se expresa en gramos por metro cuadrado. En Arica e Iquique, debido a las guaneras cercanas a la costa, que además de la sal propia del mar, hay compuestos nitrosos, que son los que originaron los yacimiento de salitre, que son aún más corrosivos que la clásica niebla salina. Así también según el mapa de la corrosión en Chile, Ventanas y Concepción, generan un ambiente altamente corrosivo por la actividad industrial desarrollada en ellas.

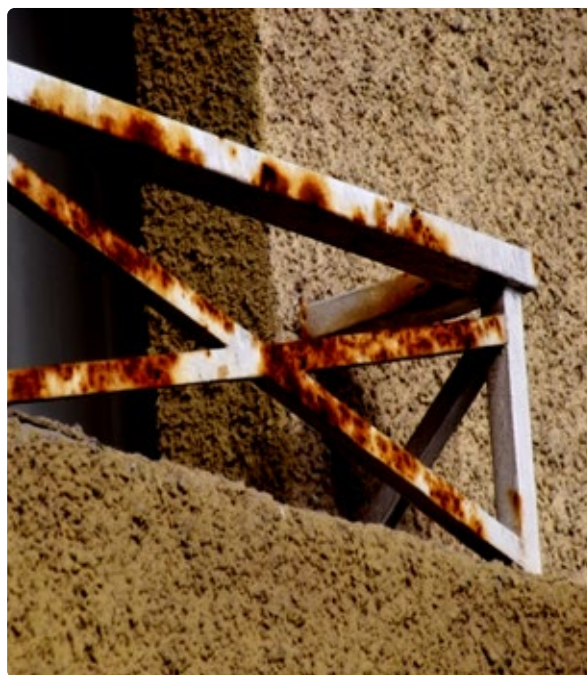
CORROSIÓN POR NIEBLA SALINA, AV. DEL MAR, LA SERENA.

Así también, la cercanía al mar origina una corrosión prematura por la niebla salina, que se deposita sobre la superficie durante la noche, actuando como electrolito en el par metálico Acero-Zinc, lo que hace que la capa de Zinc actúe como ánodo, gastándose, y cuando esta se termina, comienza la corrosión del acero que hay

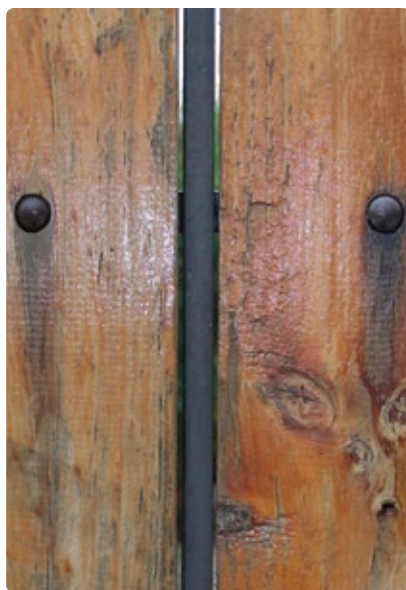
MANCHAS DE TANATO DE FIERRO (LÁGRIMAS DEL DIABLO).

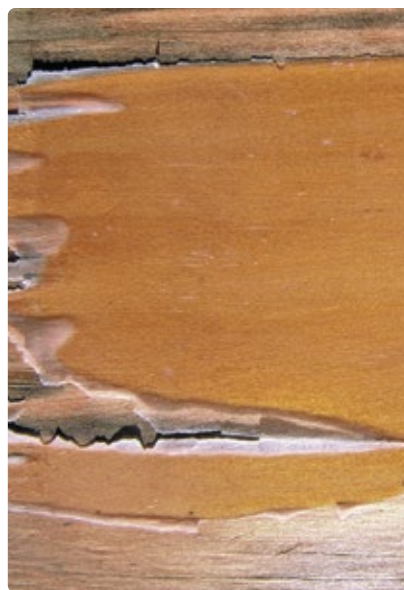
BARNIZ DAÑADO POR FOTODEGRADACIÓN.

Por otro lado, la fotodegradación originada por la radiación solar, en especial por la ultra violeta, aporta la suficiente energía para romper una gran cantidad de enlaces químicos comunes de la madera, dañando así la estructura y las propiedades mecánicas de ella. La transparencia de los barnices marinos incoloros, base agua y base solvente, permiten que la radiación solar llegue a la madera, dañándola junto a la destrucción de la película de éstos, llamada comúnmente "quemado". Este es el motivo por el cual los barnices que se apliquen sobre ella, pierdan adherencia, teniendo un mal comportamiento a través del tiempo cuando de aplican en capas delgadas.

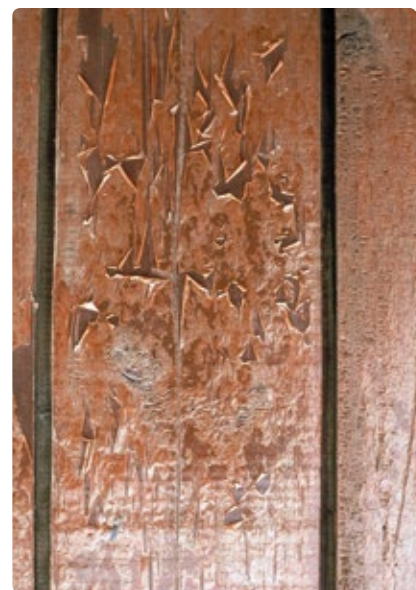
BARNIZ QUEMADO POR EL SOL

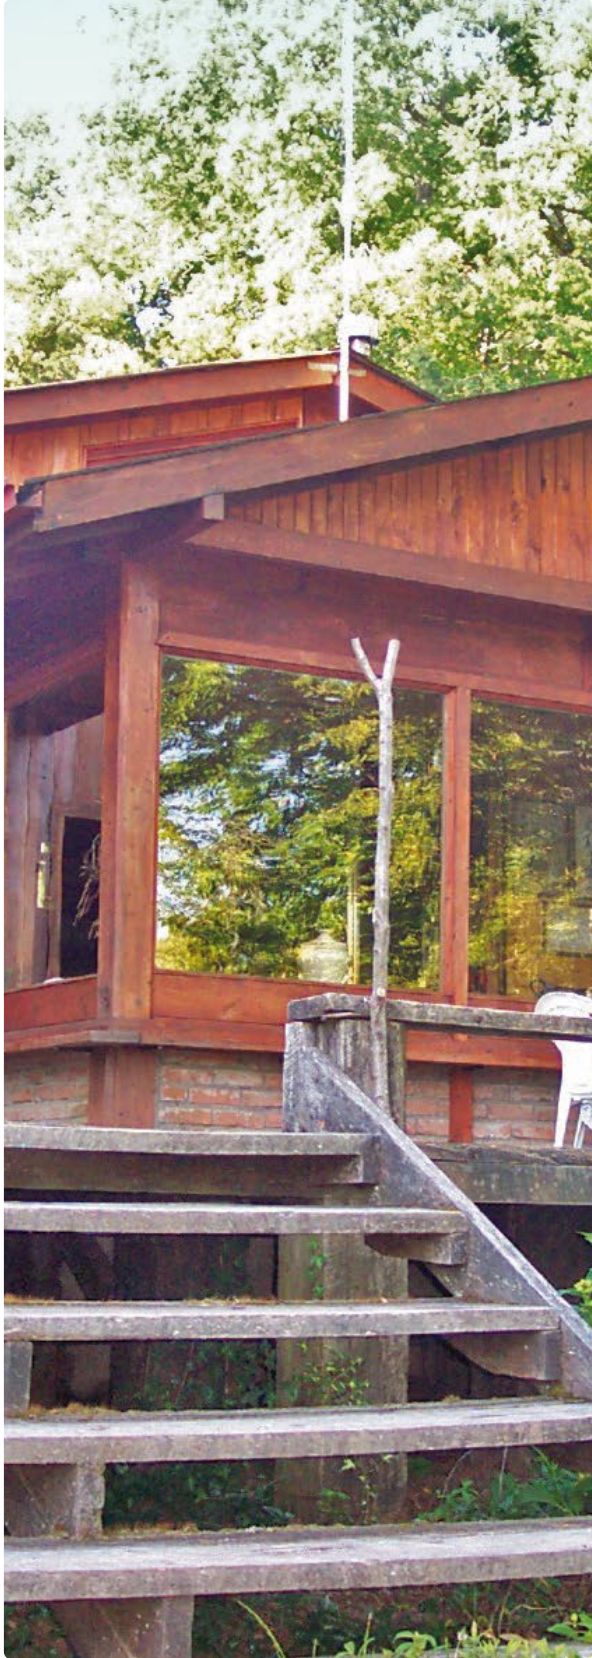
CASA EN CHAPALES (CHILLÁN) IMPREGNADA CON CERESTAIN DE CERESITA.

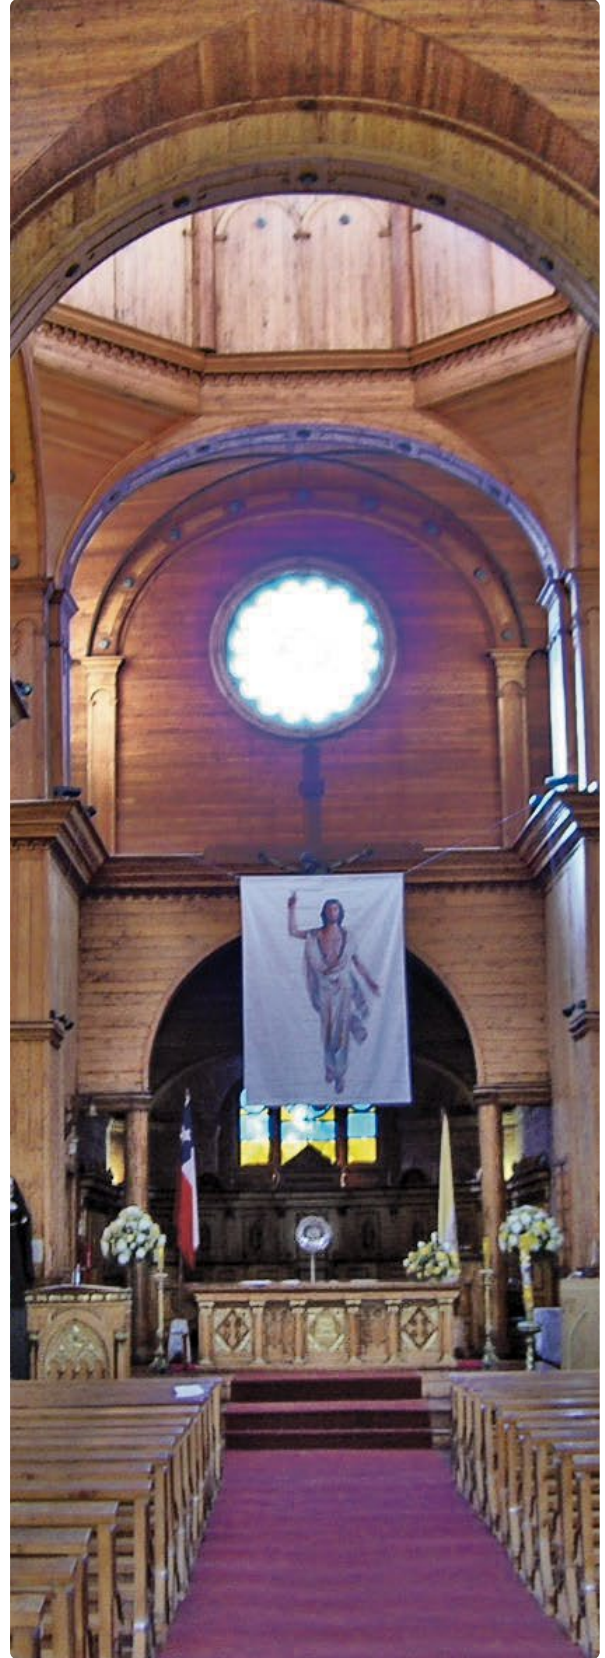
IGLESIA DE CASTRO, IMPREGNADA CON CERESTAIN DE CERESITA.

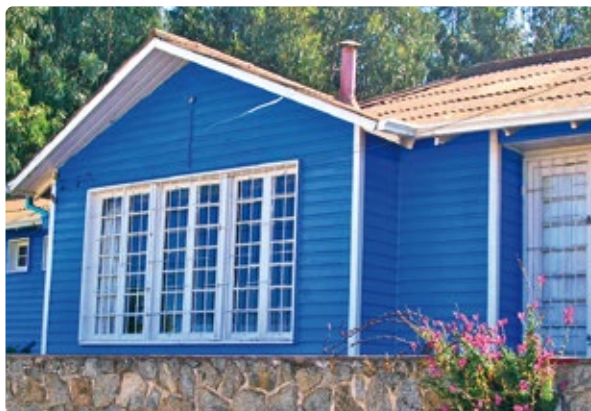
ÓLEO SINTÉTICO CASA EN EL LITORAL CENTRAL

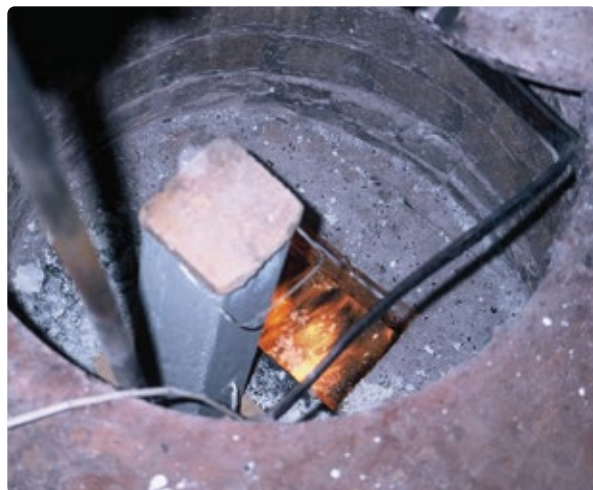
INICIANDO EL PROCESO DE QUEMADO HASTA F-60.

Para un F-15, debe aplicarse la pintura Intumescente Cerefire X-200, para lograr un espesor de película seca de ± 400 micrones.

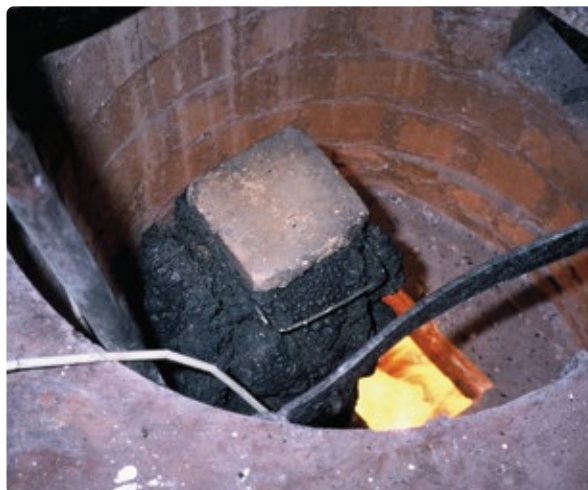
60 MINUTOS, 500°C -F-60. SE OBSERVA EL HINCHAMIENTO DE LA PELÍCULA.

Para un F-90, debe aplicarse la pintura Intumescente Cerefire X-200, para lograr un espesor seco de ± 1.750 micrones.

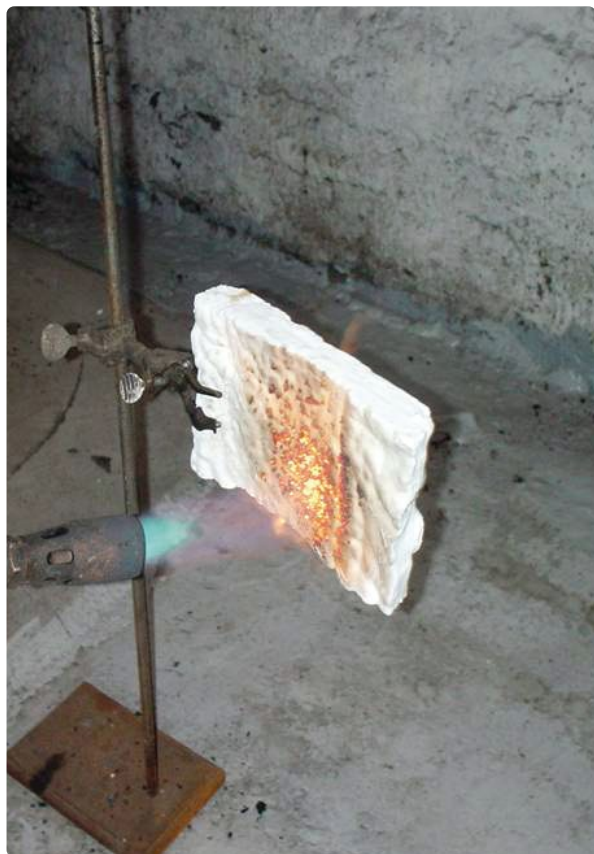
ESPUMA DE POLIURETANO, AISLANTE TÉRMICO EMPLEADO EN TECHOS.

CON RETARDADORA DEL FUEGO.

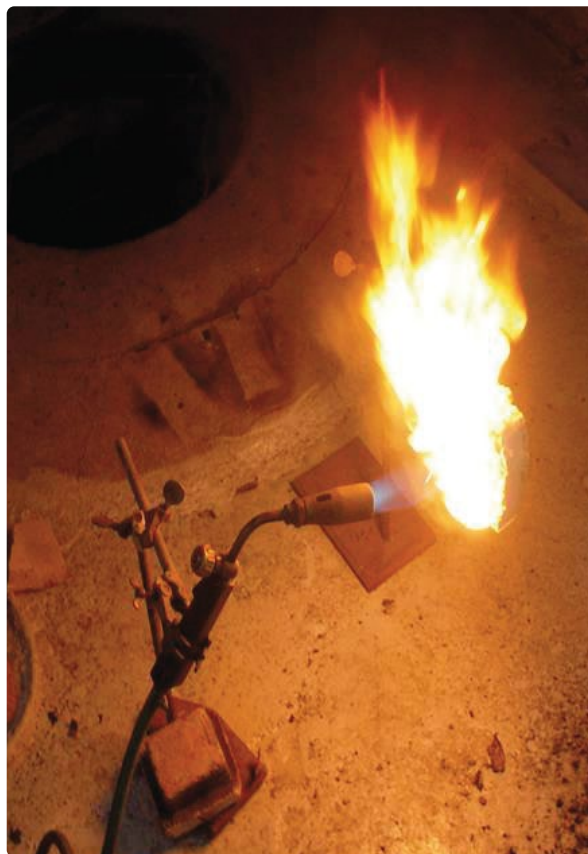
SIN RETARDADORA DEL FUEGO, GENERA LLAMAS RÁPIDAMENTE.

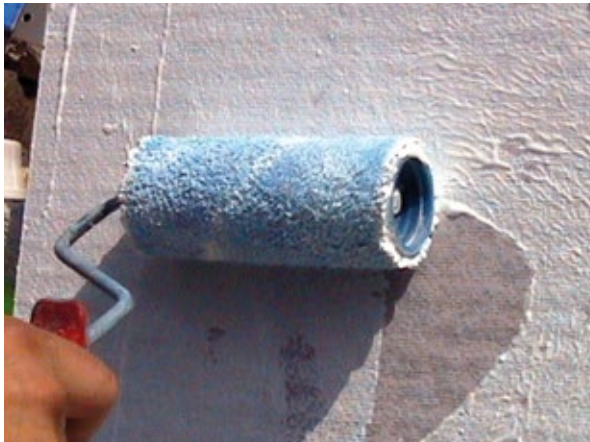
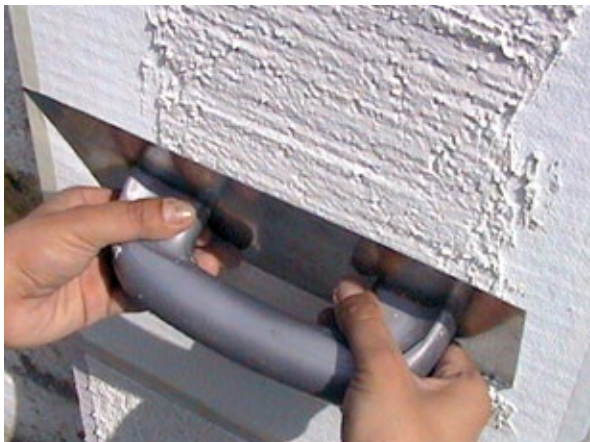
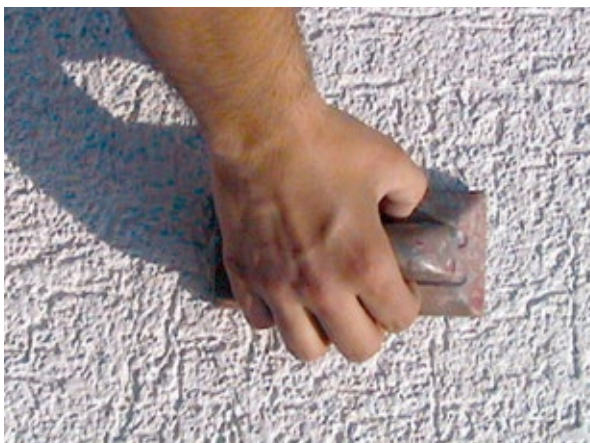
TEXTURAS

Son revestimientos formulado con resinas acrílicas base agua, más partículas de cuarzo de diferentes tamaños, para obtener distintas terminaciones texturadas, en los granos finos y medios, que se emplea habitualmente en exteriores, y algunas veces en interiores, para decorar muros, y tapar defectos de los moldajes y estucos. Los rendimientos son del orden de 1.50-5.50 kg/m².

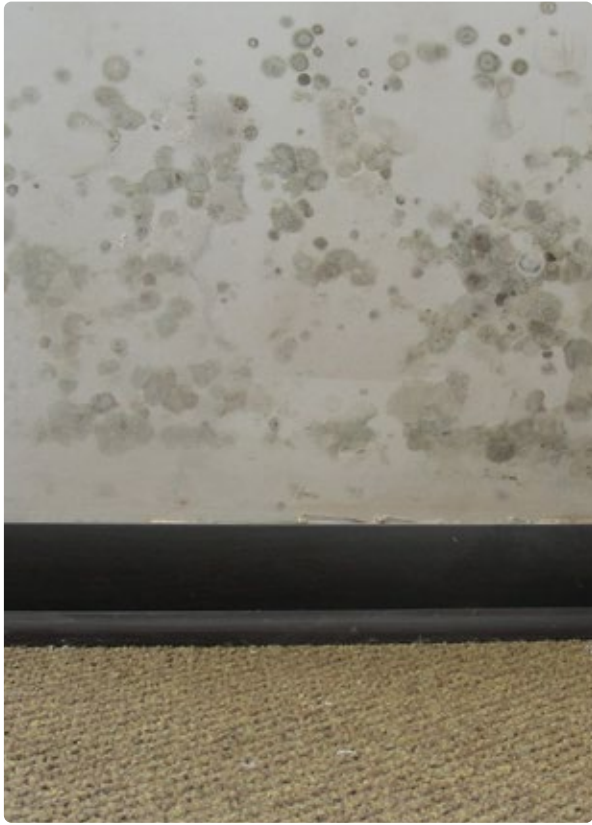
HONGOS SOBRE PAPEL

Otra fuente de hongos, pueden ser los adhesivos y la base papel para empapelar, en este sentido la base para empapelar debe ser un látex de alta calidad con fungicidas, y los adhesivos también, en caso contrario pueden ser medio de cultivo para el desarrollo de hongos, que se desarrollan debajo del papel, y afloran sobre él.

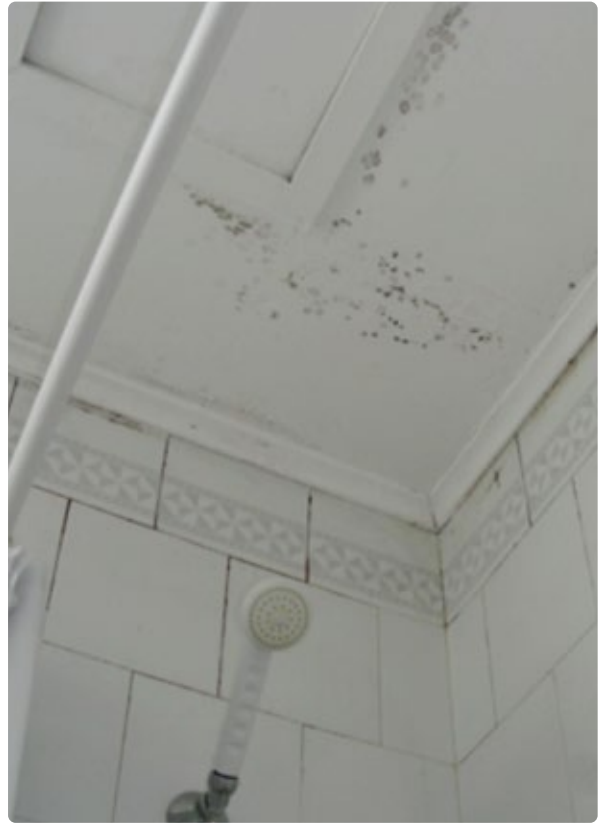
CIELO NO VENTILADO DAÑADO POR HONGOS

Habiendo condensación de agua en los cielos de baños y cocinas, poca luz, mala ventilación, y una temperatura sobre los 5°C , se formarían colonias de hongos de todas maneras, si no se hace una limpieza periódica, porque las esporas de ellos están presentes en todas partes; las pinturas con fungicidas retardarán o disminuirán significativamente la aparición de ellos, pero no los evitarán si las condiciones siguen estando continuamente presentes, y menos reemplazan la ventilación diaria junto a la limpieza cada 15 días, en las zonas de alta humedad, donde la presencia de hongos es muy posible. Por este motivo una buena solución es la ventilación y la limpieza, más la aplicación de Esmalte al agua Pieza & Fachada Bio Tech, que es un co-ayudante, que contiene biocidas que controlan preventivamente los hongos, como los Pullulans, Funiculosum, Aspergillus, y Penicillium, y las bacterias, como las Staphylococcus Aureus, y Escherichia Coli, así no tendremos los clásicos malos olores producidos por estos organismos. Y como todo esmalte al agua, debe aplicarse sobre Estuco, Hormigón, Hormigón Celular, Ladrillos, Fibrocemento, y Yeso Cartón, jamás en maderas. Este esmalte tiene una terminación lisa y satinada, que permite limpiar la superficie periódicamente, evitando por este motivo el crecimiento y la formación de las colonias de hongos. Para aplicar el esmalte al agua sobre zonas con presencia de hongos, debemos lavar previamente la superficie para eliminarlos, con una solución de agua con cloro doméstico, en la proporción de 50 centímetros cúbicos de cloro doméstico para un litro de agua, y después enjuagar muy bien para eliminar los residuos del cloro de la superficie, y una vez seca la superficie podemos aplicar la pintura.

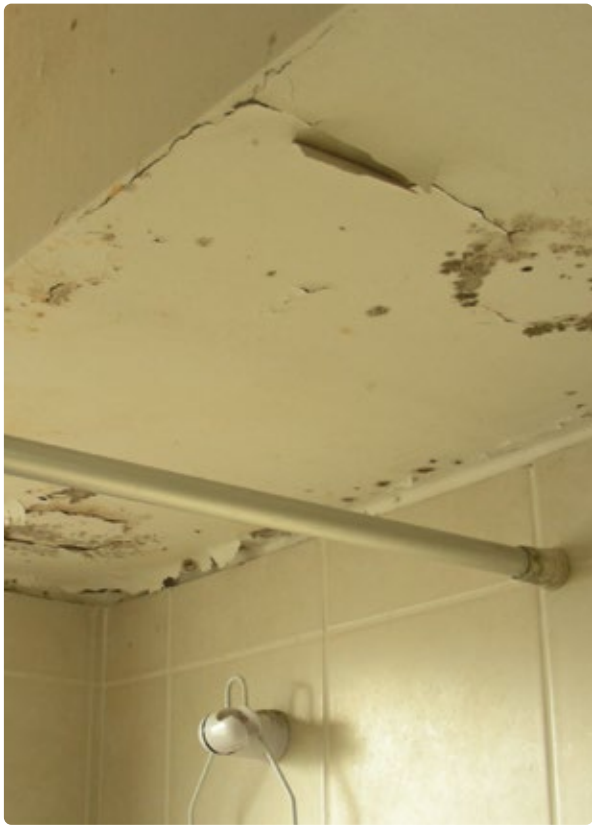
CIELO DE BAÑO DAÑADO POR HONGOS

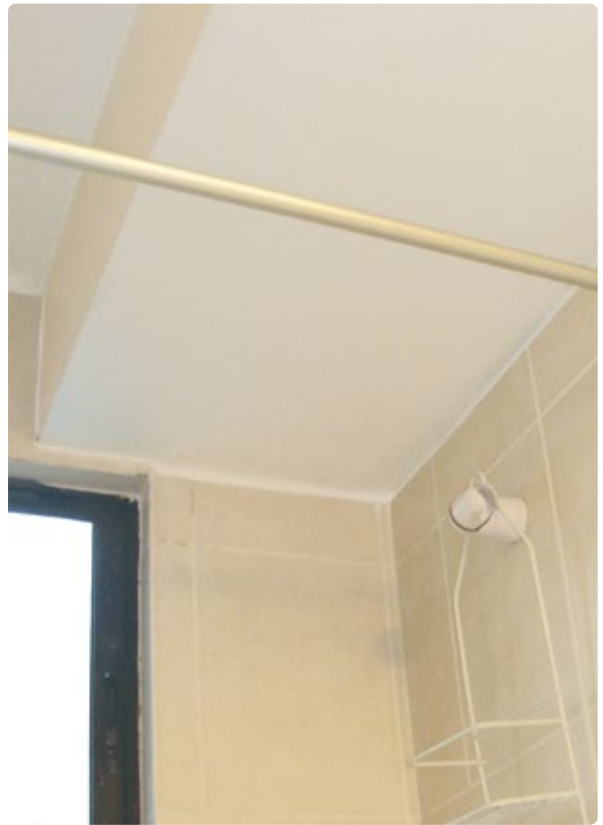
2 AÑOS DESPUÉS CON ESMALTE AL AGUA PIEZA & FACHADA BIO TECH

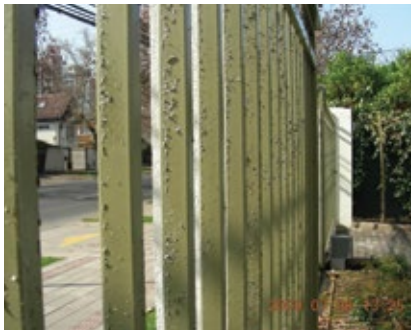
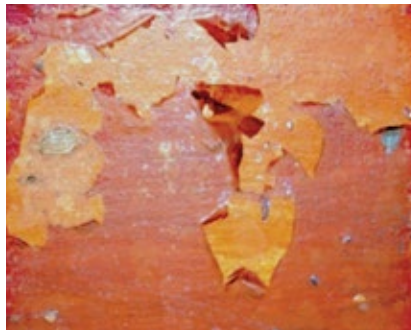
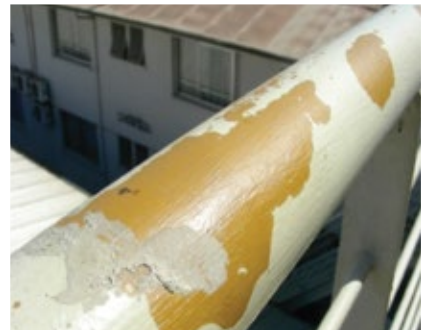
DESPRENDIMIENTO POR FALTA DE RUGOSIDAD.

En algunos casos se sugiere arenar sobre el acero bajo las normas SSPC-SP5, SP6 y SP10, para promover la adherencia a través de un perfil de rugosidad que promueve la adherencia de las pinturas sobre él, pero en este caso se define el perfil de rugosidad en micrones, que consiste en la distancia entre valles y montes que provoca la acción mecánica de la arena, que cuando es del orden de los 30 micrones, el área real a pintar se incrementa en $\pm 25\%$, similar a lo que nos sucede en los estucos chicoteados de alto perfil de rugosidad, donde las áreas reales a pintarse, pueden ser el doble de las áreas aparentes medibles, por este motivo los rendimientos de las pinturas arquitectónicas, como los látex y los esmaltes al agua, son bastante menores, siendo en algunos casos la mitad de lo indicado en la rotulación de los envases; así también sobre los estucos interiores a grano perdido, es necesario empastarlos para alisar la superficies, mejorándolos así desde un punto de vista estético, como así también para obtener mejores rendimientos en metros cuadrados por galón.

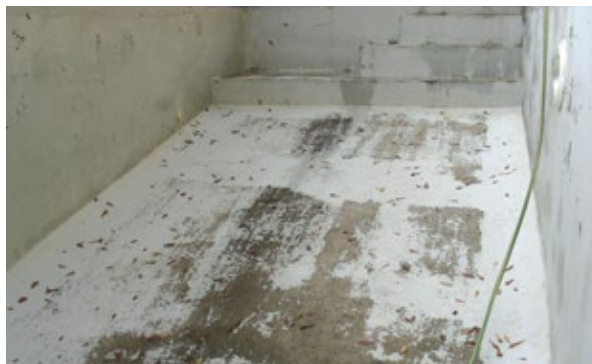
**ESTUCO DAÑADO
POR ÁCIDO MURIÁTICO**

El Ácido Muriático daña superficialmente la superficie estucada, debido a que sólo destruye el cemento y no la arena, que es el ligante de él, generando una superficie polvorienta, con material suelto y disgregado, siendo una superficie de mala calidad para la adherencia de las pinturas y revestimientos en general. La forma de hacer presente este daño, es el burbujeo que se produce cuando se aplica el ácido, que es una señal visual que estamos destruyendo el "alma" del estuco que es el cemento, que consiste en general, en calizas, arcillas, yeso, e hidróxido de calcio, debido a que se produce un gas que se llama Dióxido de Carbono, que se produce por la destrucción de las calizas del cemento, más cloro gaseoso por la destrucción del hidróxido de calcio.

- 1.- El ácido Muriático destruye solo el cemento que es el ligante de la arena, quedando parte de ella suelta en la superficie, disminuyendo sus propiedades mecánicas superficiales.
- 2.- El ácido Muriático detiene el proceso de fraguado, si se aplica antes de los clásicos 28 días.
- 3.- El ácido Muriático queda en el interior del muro, porque no se degrada, generando los famosos "salitreos, o eflorescencias salinas" a 70 cm desde el suelo, cuando se humedece el muro por agua de riego, lluvias, o humedad freática.
- 4.- El ácido Muriático queda en el interior del muro, porque no se degrada, oxidando <corroyendo> los fierros que hay dentro de pilares y cadenas, y las clásicas mallas metálicas.

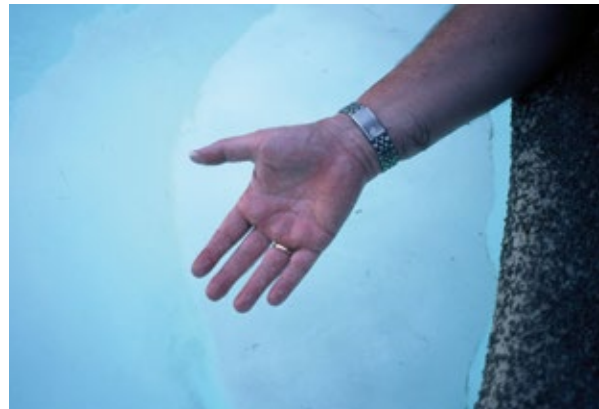
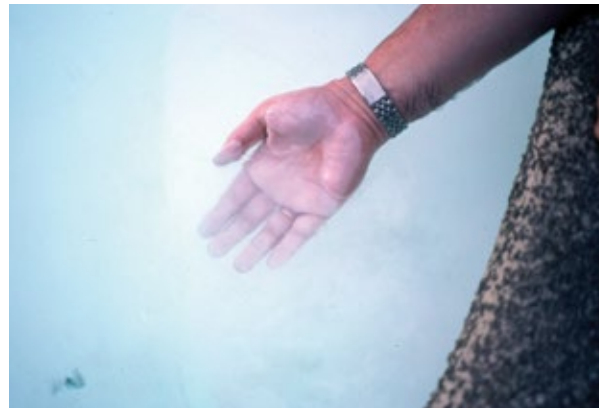
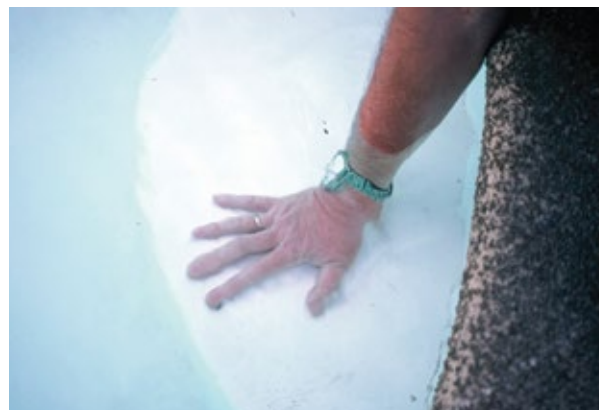
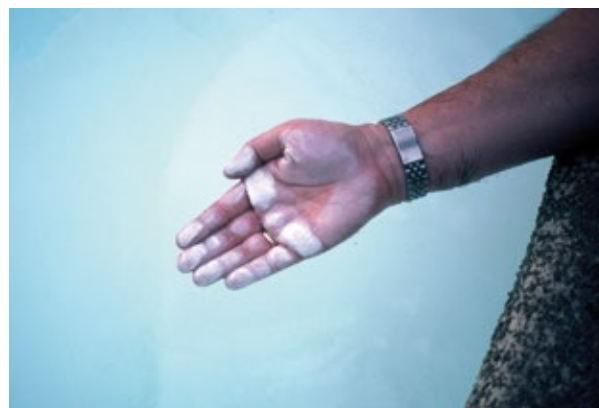
**TÉRMINO DE LA PINTURA DE PISCINA POR VEJEZ NATURAL,
DEBIDO A OXIDACIÓN PROVOCADA POR EL CLORO**
